Esteet pois! -hanke lijoen vesistöissä

Metsähallitus luontopalvelut

Rumpuinventoinnit Koillismaalla 2016-2017

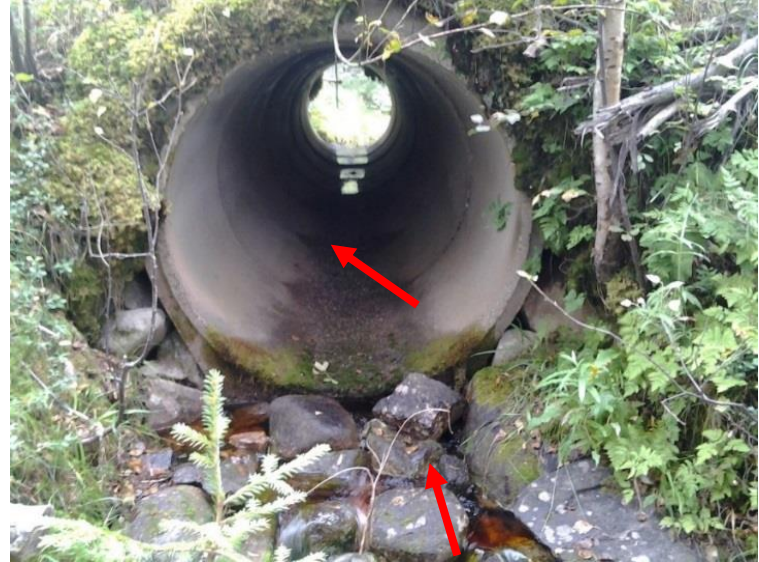
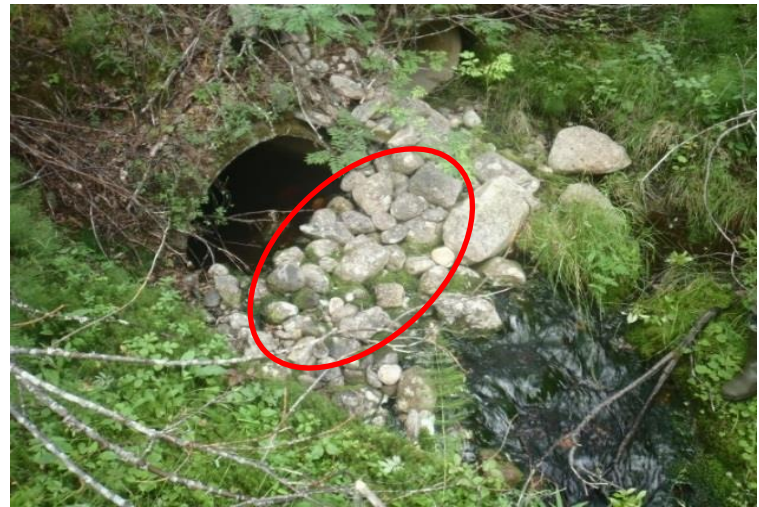
Erityyppisiä esteitä 1/3

Täydellinen este sekä ylös- että alaspäin

- Veden vähyys rummussa
- Vesi virtaa rakenteen ulkopuolelle

- Rummun suuaukolla kivistä kiviröykkiö tai risueste, josta vesi virtaa läpi

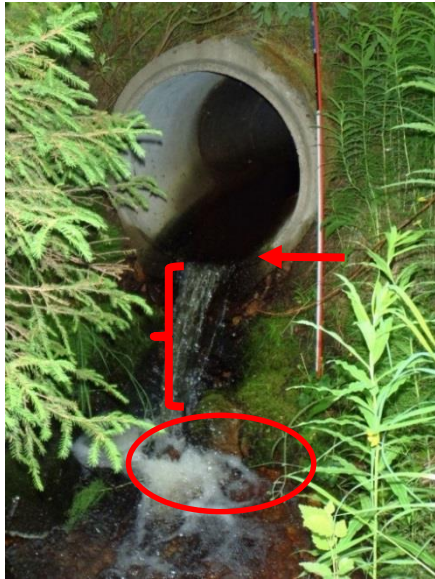
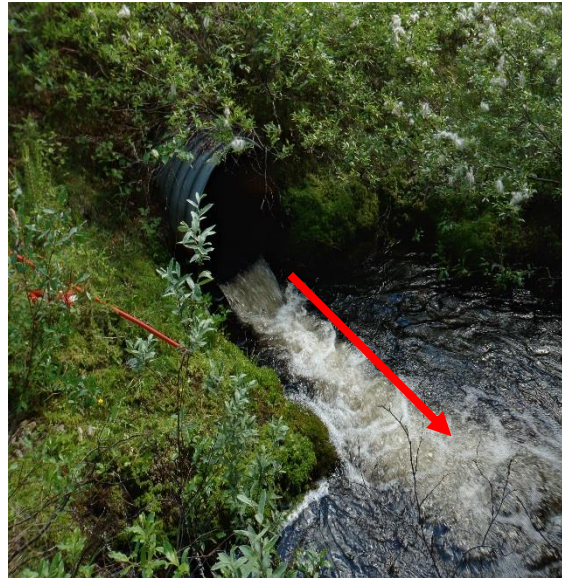
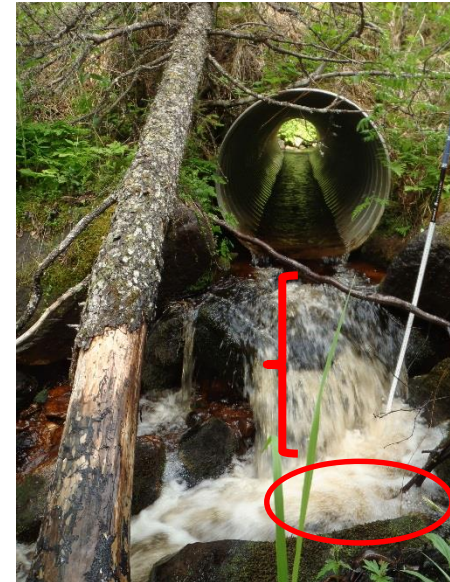
Täydellisiä esteitä ylöspäin nousulle 2/3

- Suuri putouskorkeus
- Este lähestymisalueella
- Veden vähyyks rummussa ja lähestymisalueella

- Suuri putouskorkeus
- Este ja pyörteisyyks lähestymisalueella
- Suuri virtausnopeus rummussa
- Veden vähyyks rummussa

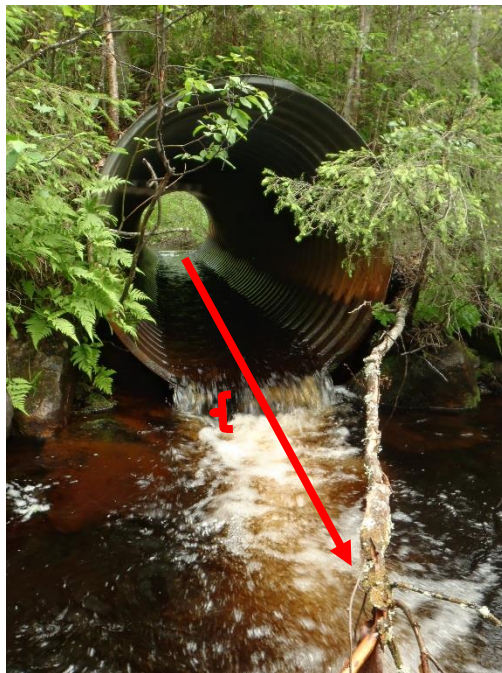
Osittainen este;

- alapuolinen putous (>2 - 10 cm), ja
- kohtalaisen kova virtausnopeus (50 - 75 cm/s.) rummussa, sekä
- rummun pituus (>8 m) mahdollistavat vain joidenkin kalojen tai kalalajien nousun. Pohjaeläinten kulku ei ole mahdollista.

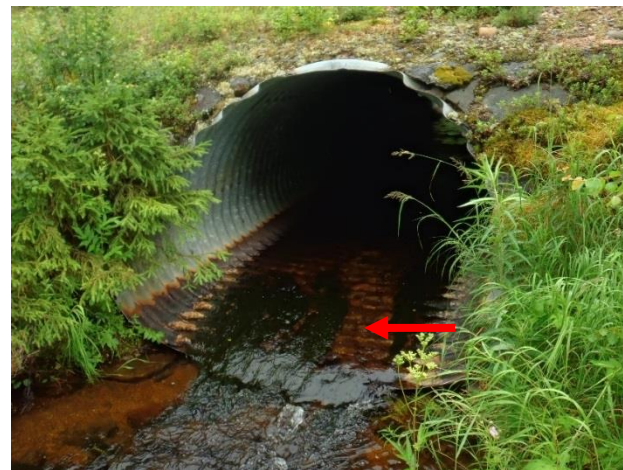
Ajoittainen este;

- veden vähyys (<20 cm) alivirtaama-aikaan estää kalojen nousun.

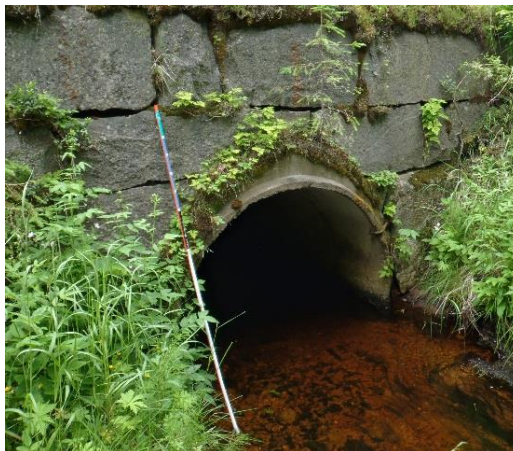
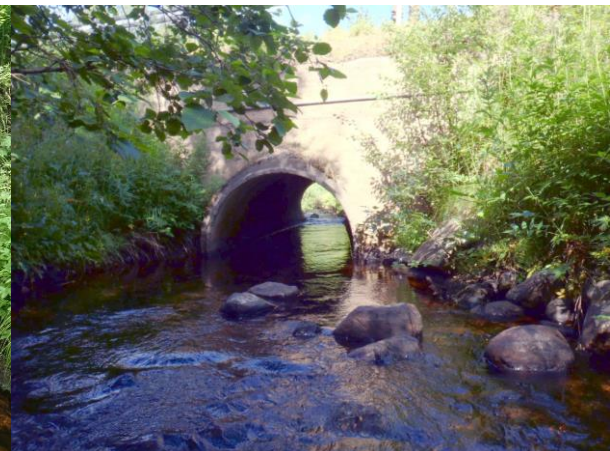
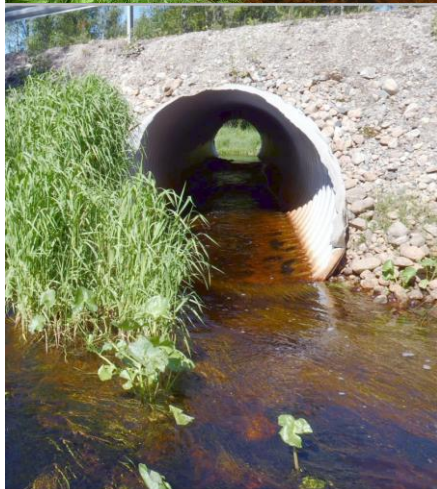
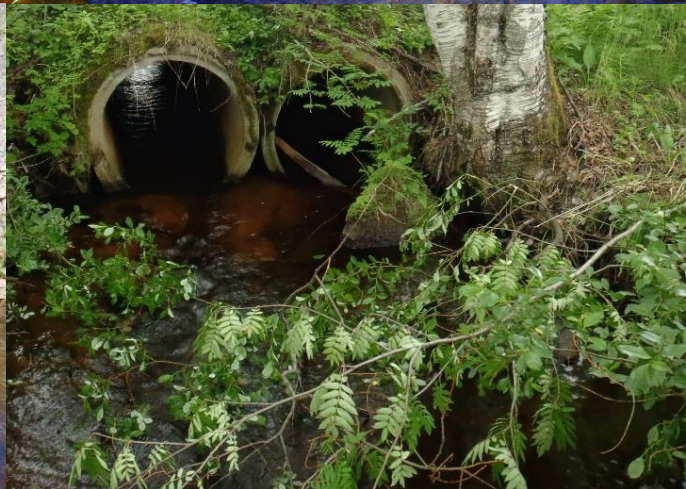
Ei vaellusesteitä kaloille

- Jos rumpu on hidasvirtaisessa paikassa ja vesisyvyys riittää alivesikausillakin
- Mutta silti este monille maaeläimille; kuivakäytävät puuttuvat
 - Maaeläinten raatoja tiellä rummun ylityspaikoilla ☹️

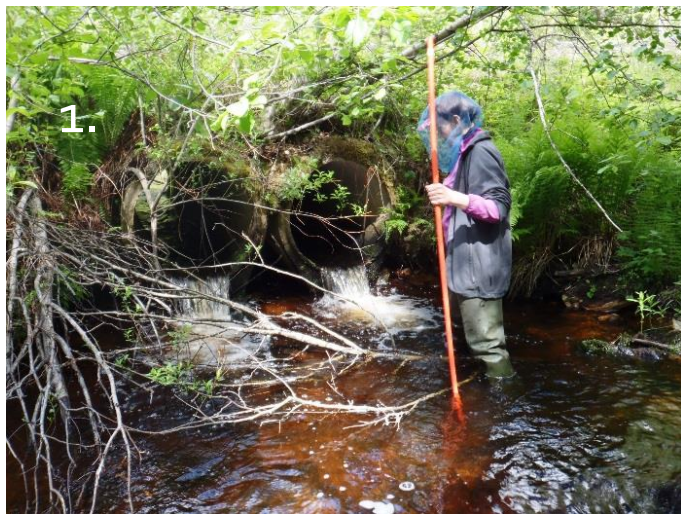
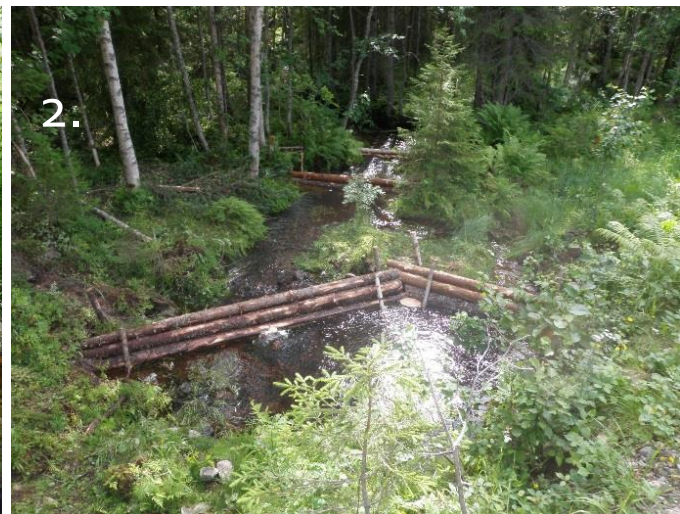
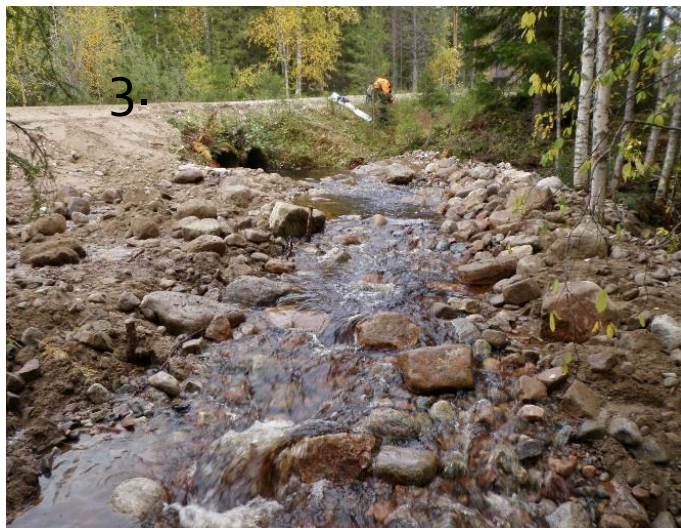
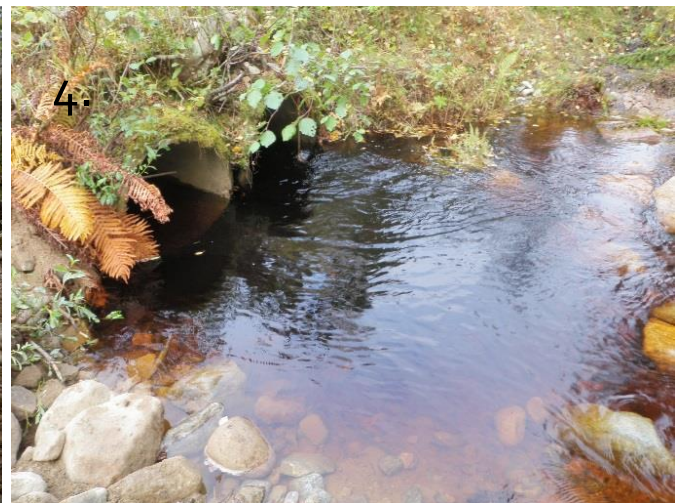
Raakkupuron estekorjaus

1. Täydellinen este, yläpuolella ei raakkuja
2. Kolmen kynnyksen puusydämet, 10-15 cm/kynnys
3. Kynnysten päälle suodatinkangas, kiveä ja soraa
4. Tulos: vesi nousi yli 40 cm, virtausnopeus laski rummuissa puoleen → 33 cm/s

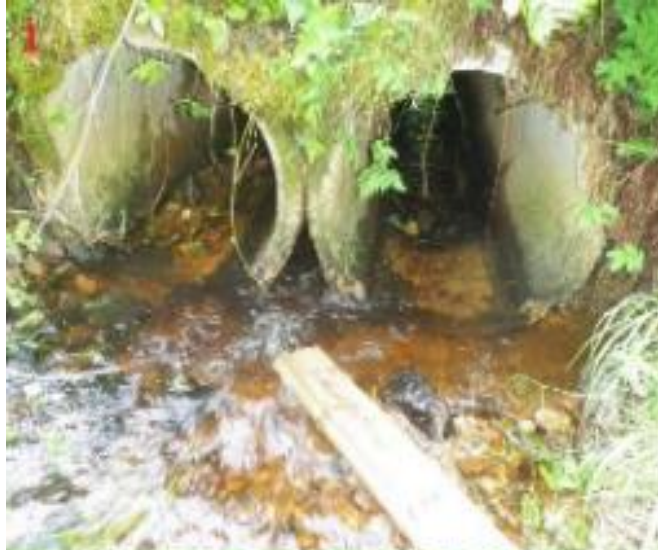
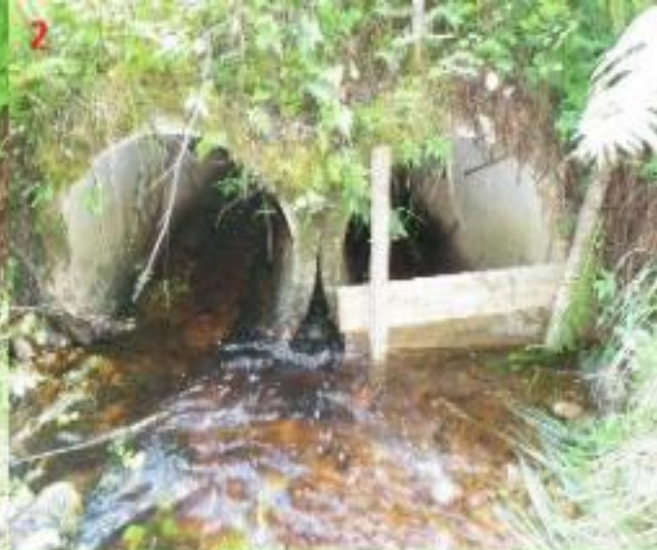
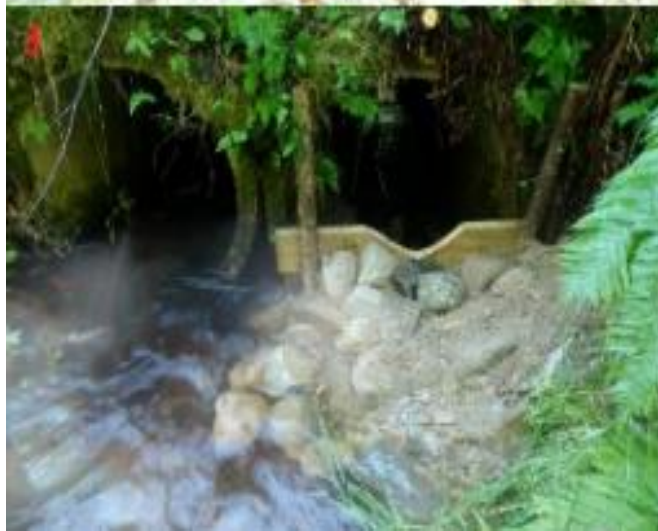
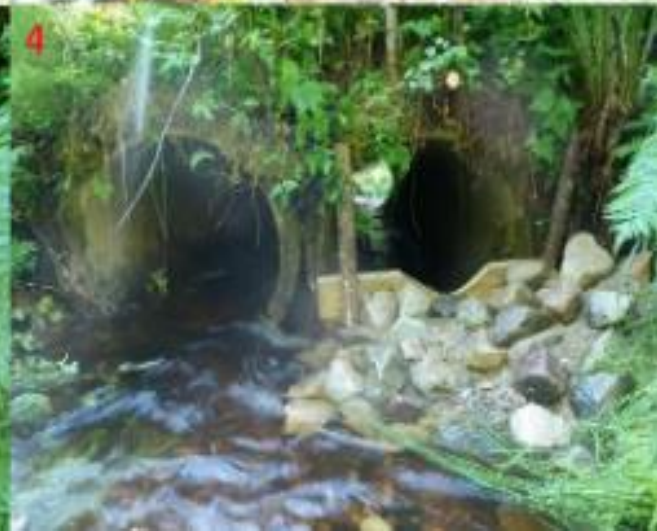
Ongelma: Rummut samalla tasolla, molemmissa liian vähän vettä

Ratkaisu!

- Toiseen rumpuun alivirtaamasulku
→ nostaa toisessa vesisyvyyden 20 cm:ksi
→ tyhjä toimii väliaikaisesti kuivarumpuna
→ kun virtaama lisääntyy, virtausta on molemmissa rummuissa
